**PROJEKT  
KONSERWACJI POLICHROMII WNĘTRZA**

**kościola pw. św. Apostołów Piotra i Pawła  
w Porębie Radlnej**

#### IV. DOKUMENTACJA FOTOGRAFICZNA – stan zachowania 2019r.

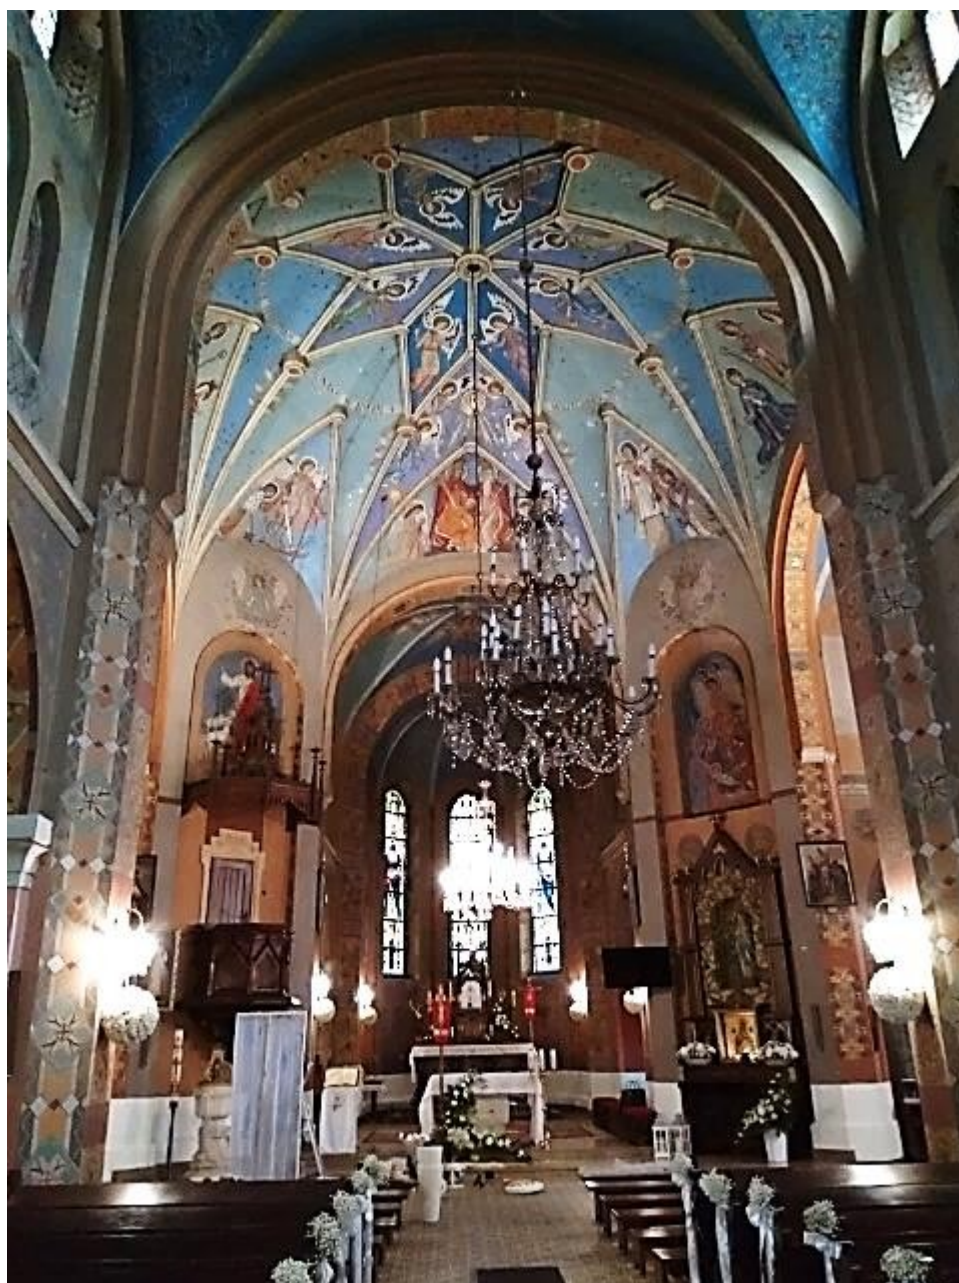
1. Wnętrze kościoła pw. św. Apostołów Piotra i Pawła w Porębie Radlnej  
- widok z nawy głównej na prezbiterium, fragment sklepienia nawy głównej

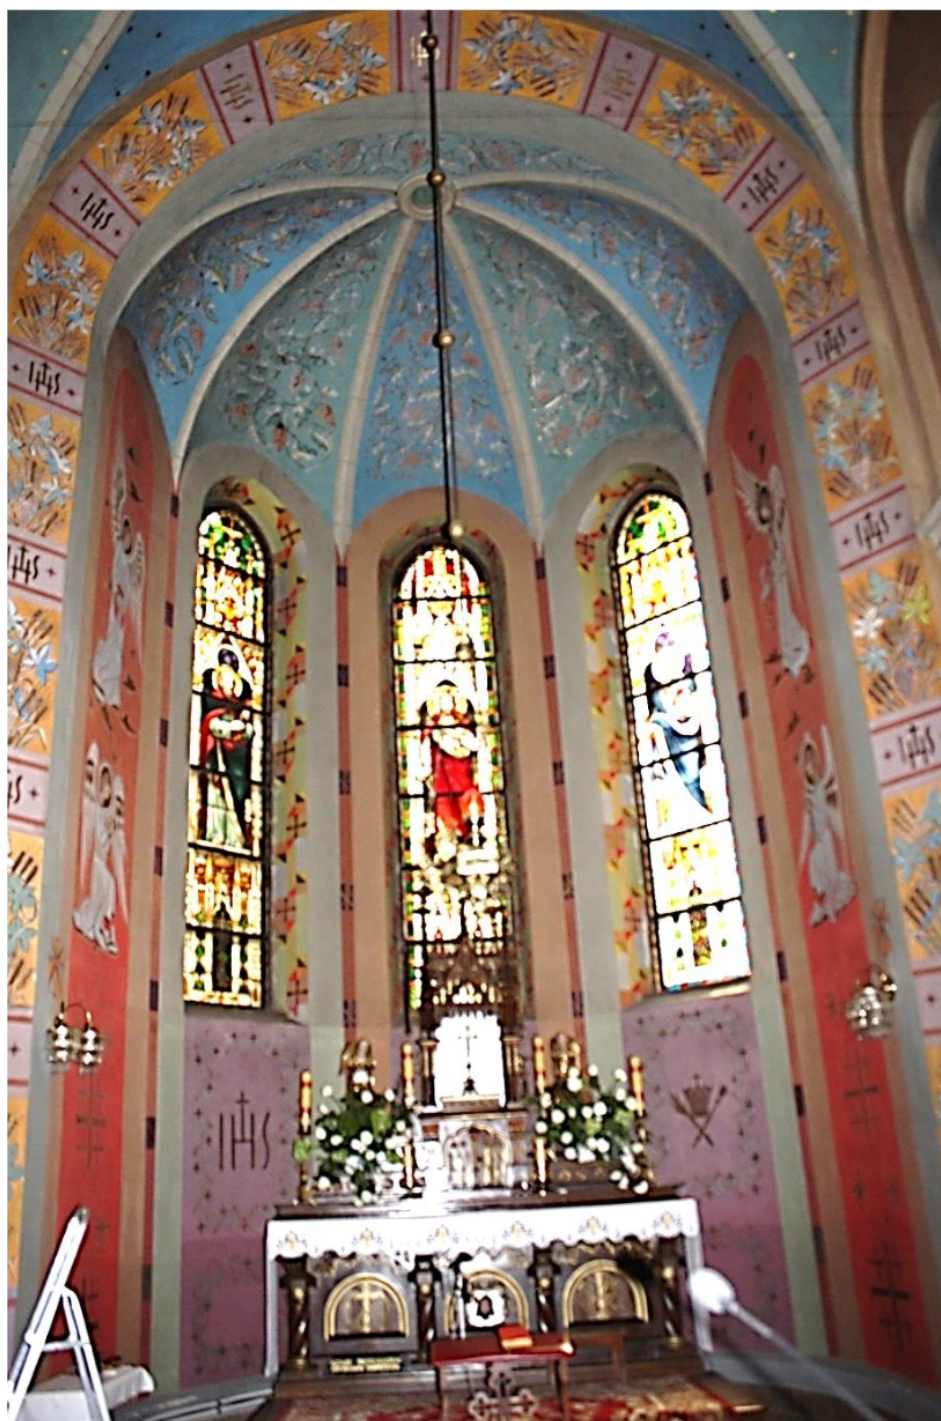
2. Wnętrze kościoła pw. św. Apostołów Piotra i Pawła w Porębie Radnej

- wnętrze prezbiterium ze stropem absydy

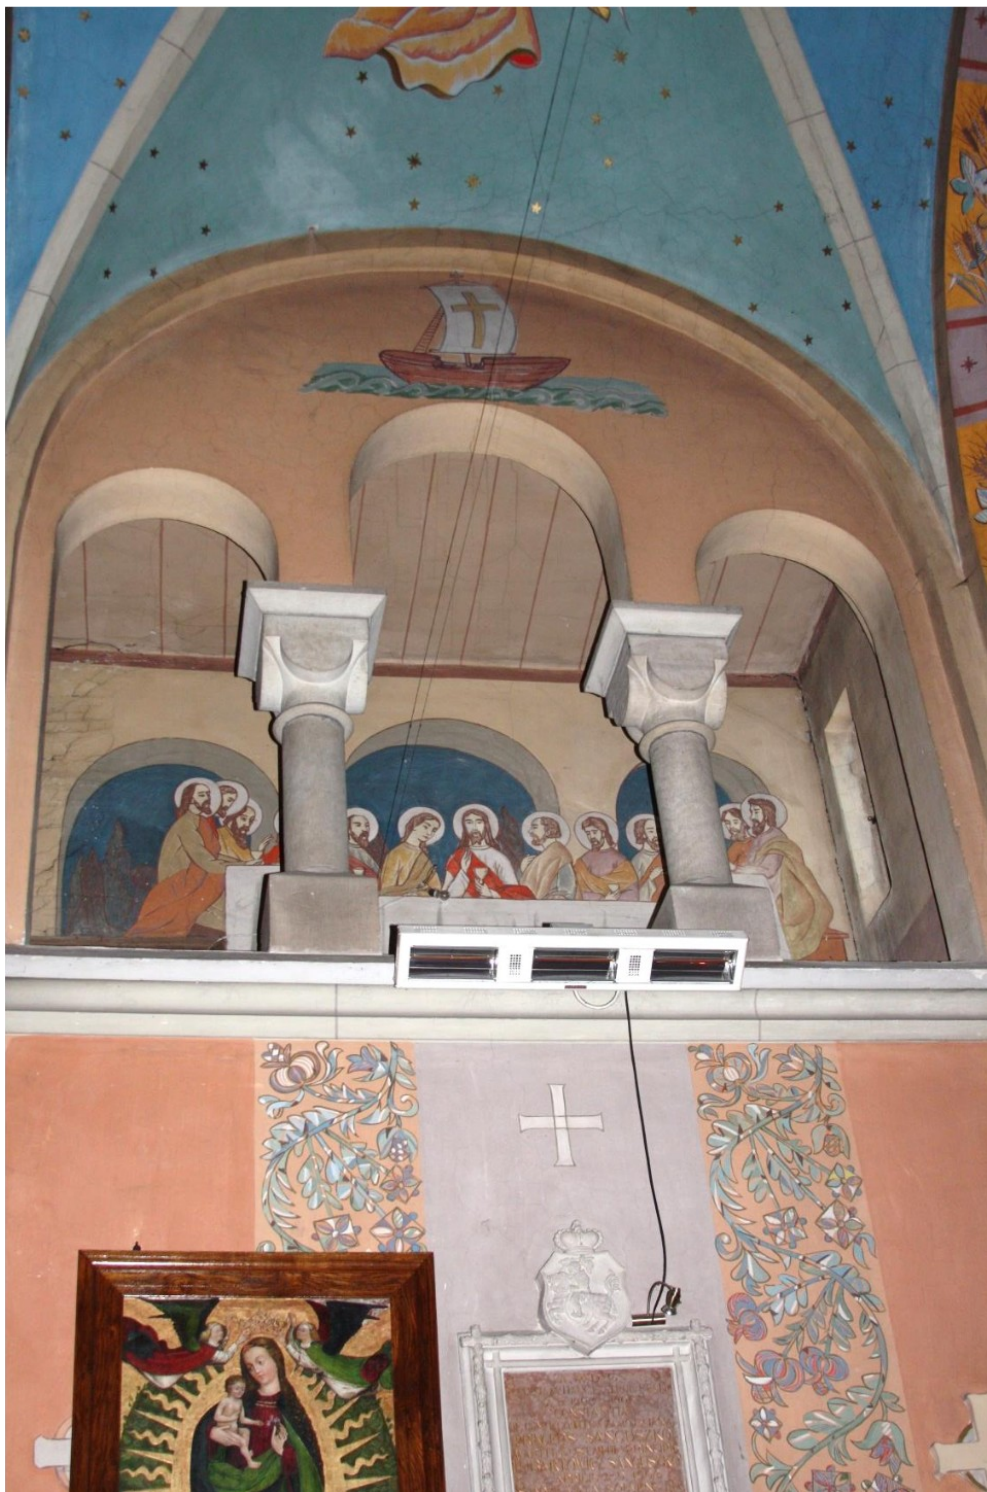
3. Wnętrze kościoła pw. św. Apostołów Piotra i Pawła w Porębie Radlnej

- ściana pn. prezbiterium z fragmentem sklepienia.

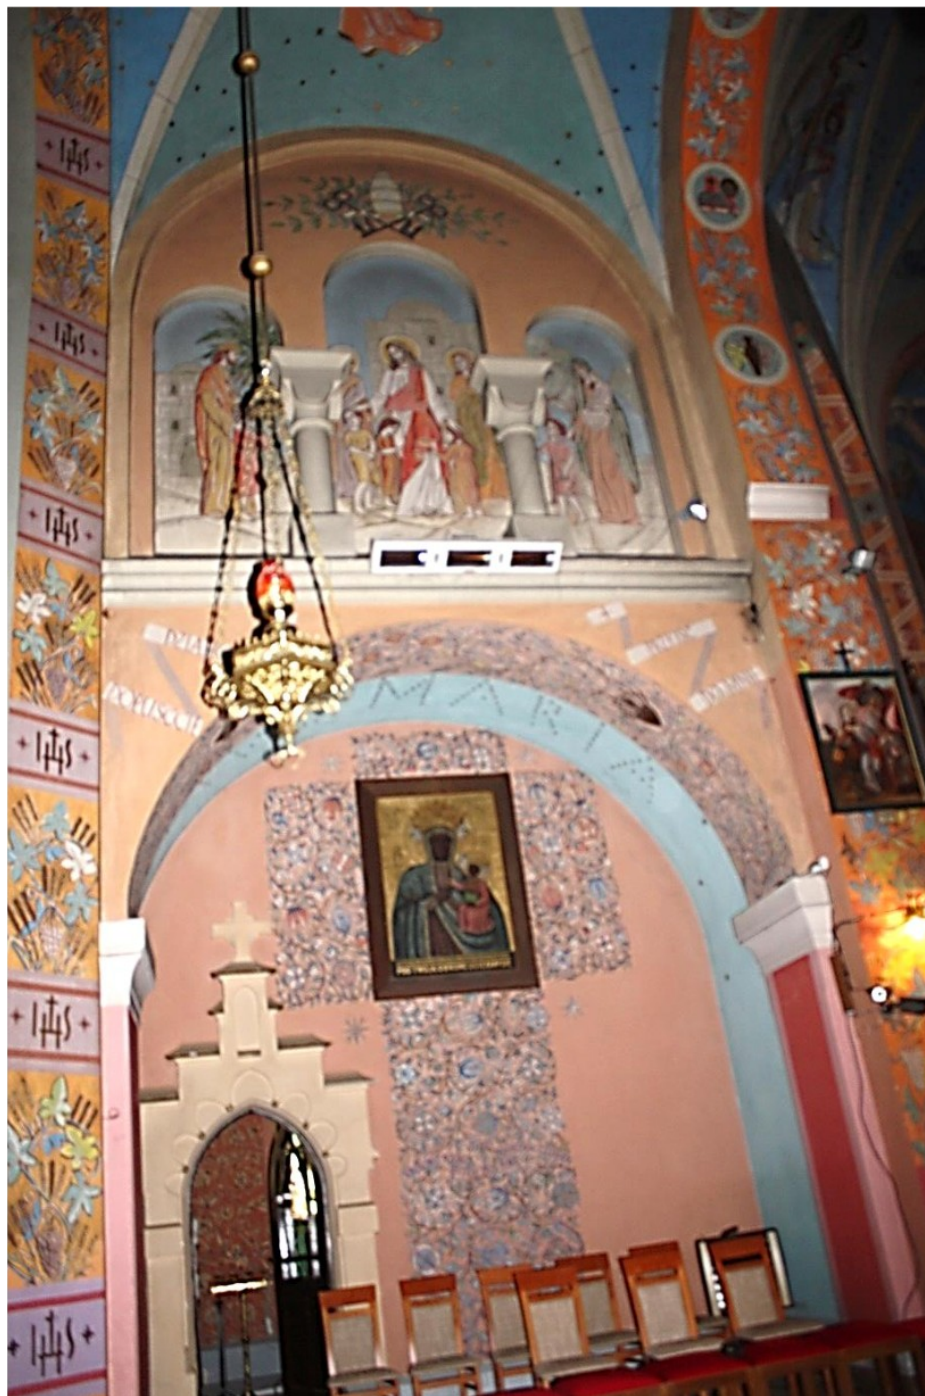
4. Wnętrze kościoła pw. św. Apostołów Piotra i Pawła w Porębie Radlnej  
- ściana pd. prezbiterium z wejściem do kaplicy bocznej.

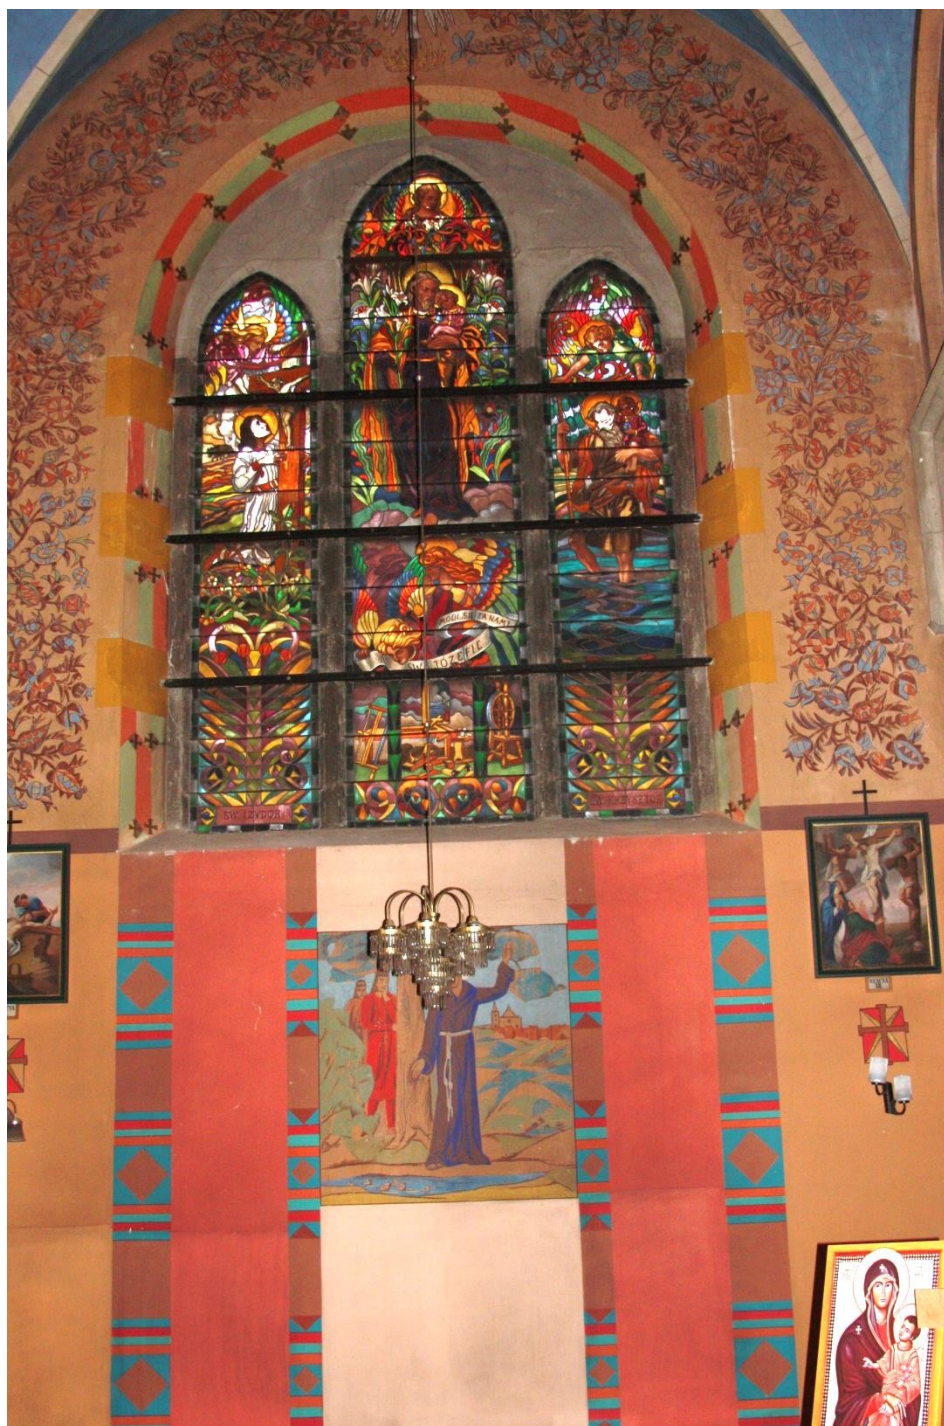
5. Wnętrze kościoła pw. św. Apostołów Piotra i Pawła w Porębie Radlnej

- ściana pn. nawy bocznej.

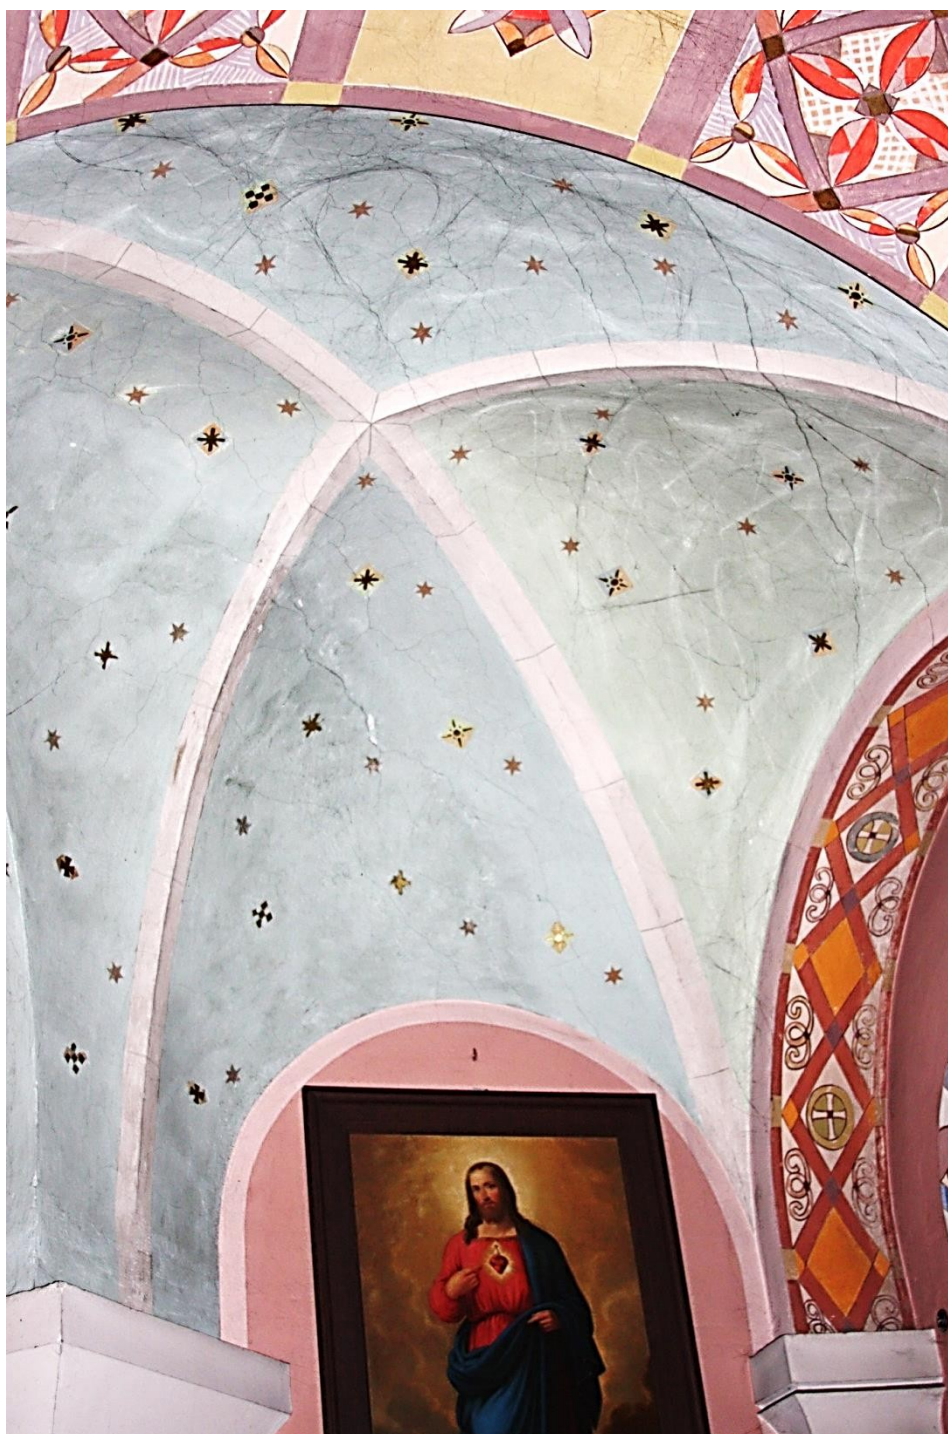
6. Wnętrze kościoła pw. św. Apostołów Piotra i Pawła w Porębie Radnej

- fragment sklepienia nawy bocznej – str. pn.

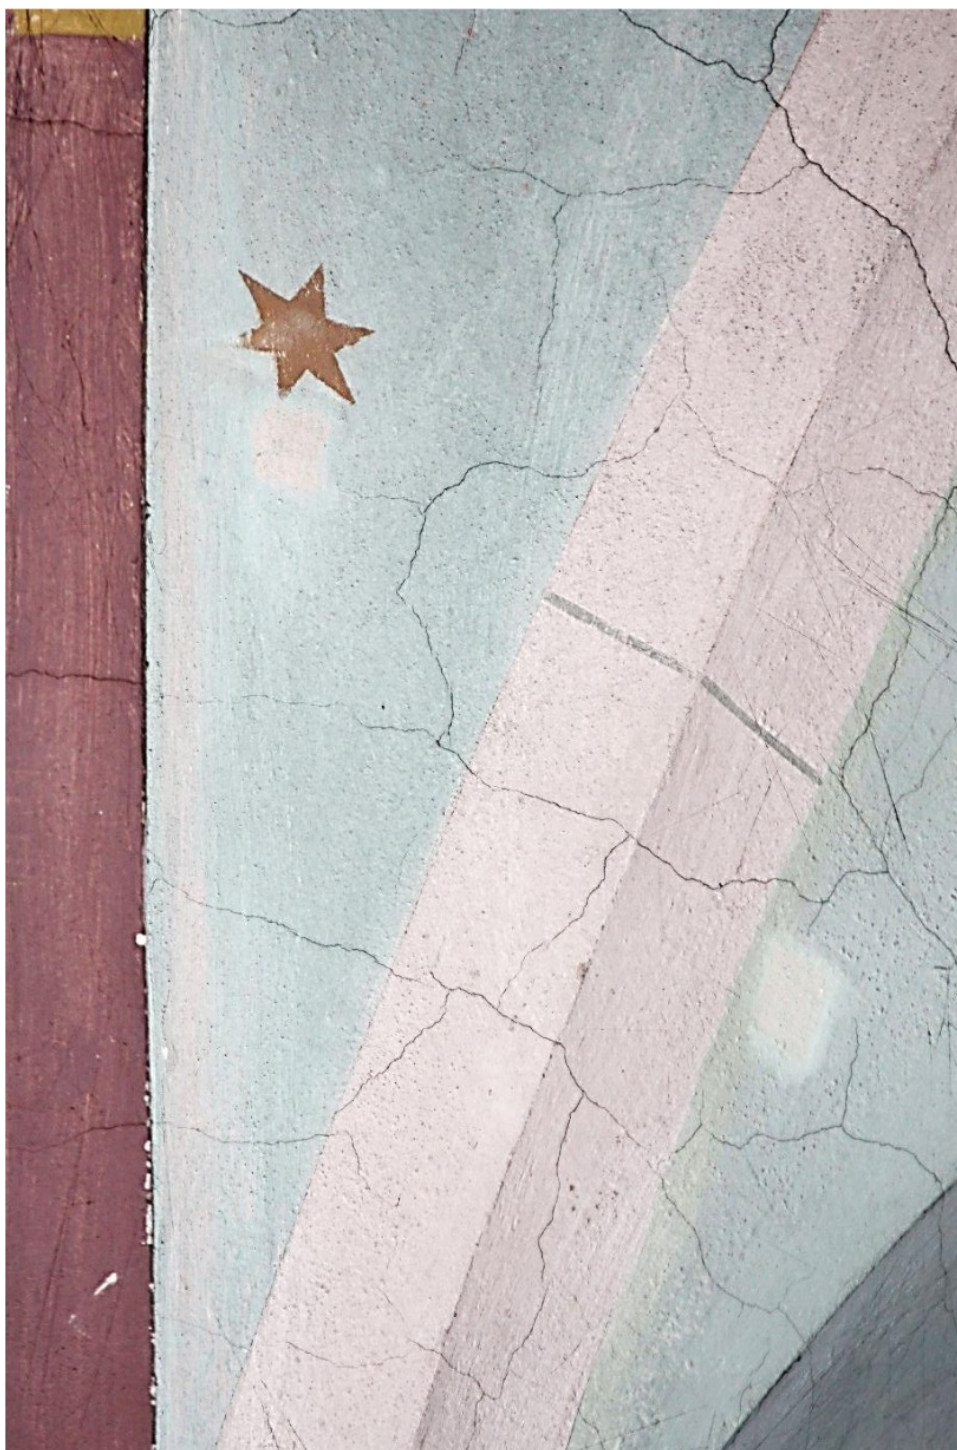
7. Wnętrze kościoła pw. św. Apostołów Piotra i Pawła w Porębie Radlnej

- fragment sklepienia nawy bocznej – str. pn.

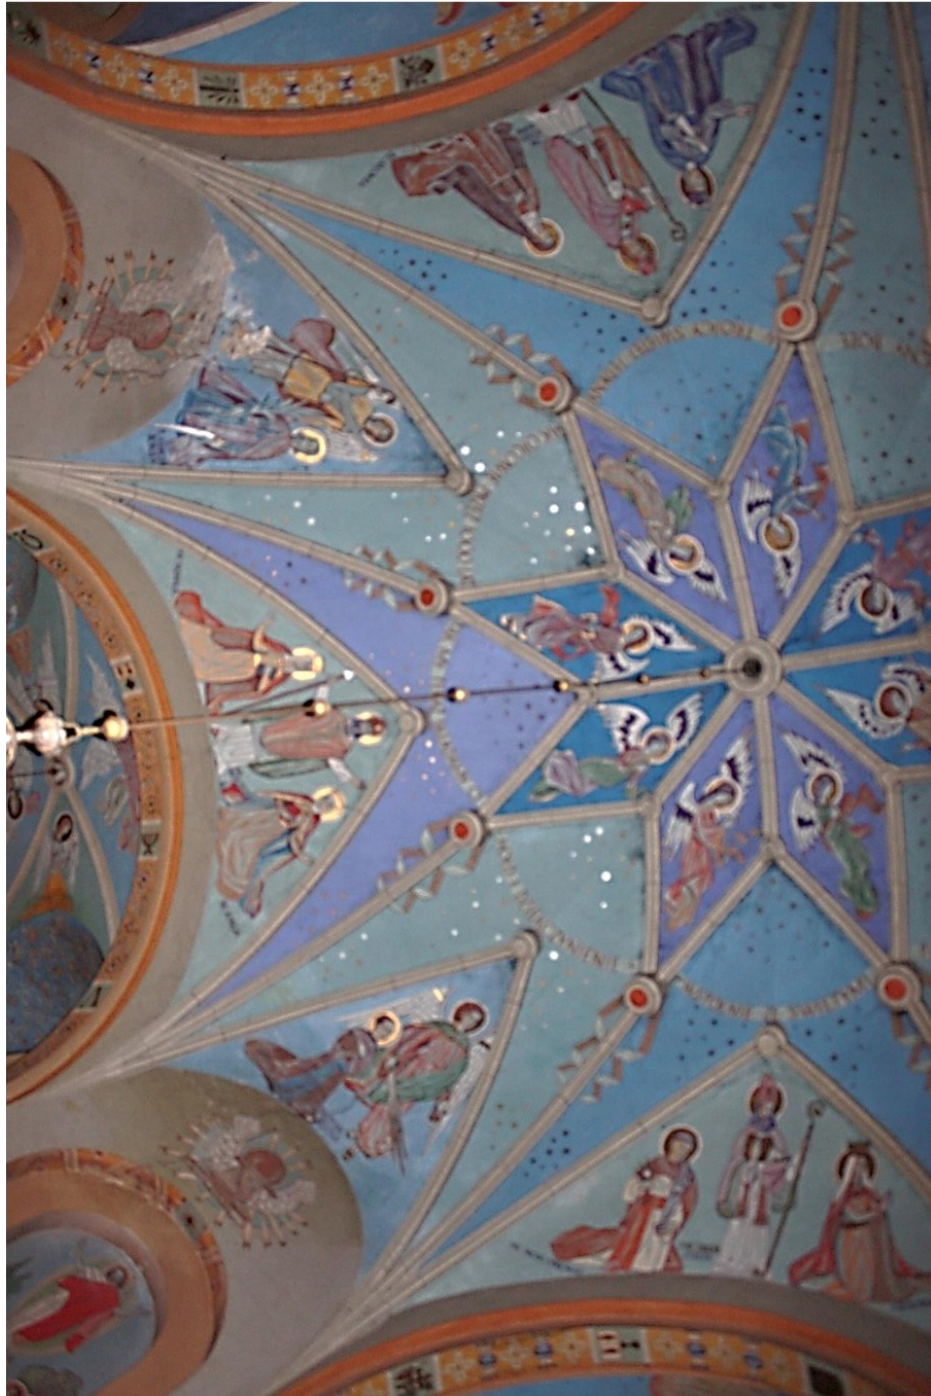
8. Wnętrze kościoła pw. św. Apostołów Piotra i Pawła w Porębie Radlnej  
- sklepienie nawy głównej

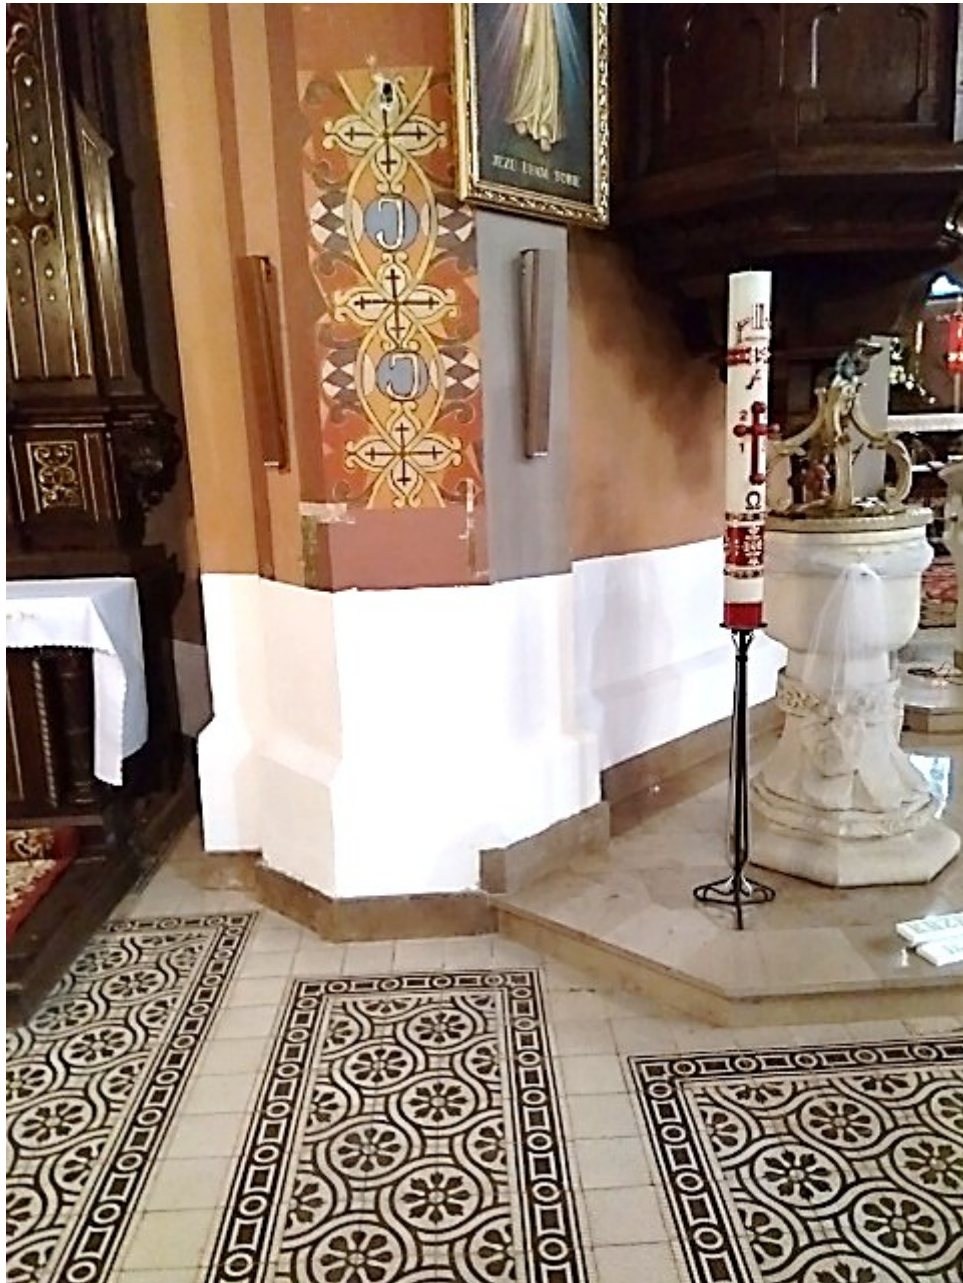
9. Wnętrze kościoła pw. św. Apostołów Piotra i Pawła w Porębie Radnej  
- fragment ściany nawy głównej, strona pn. z wymienionym pasem tynków  
po wykonanej izolacji poziomej

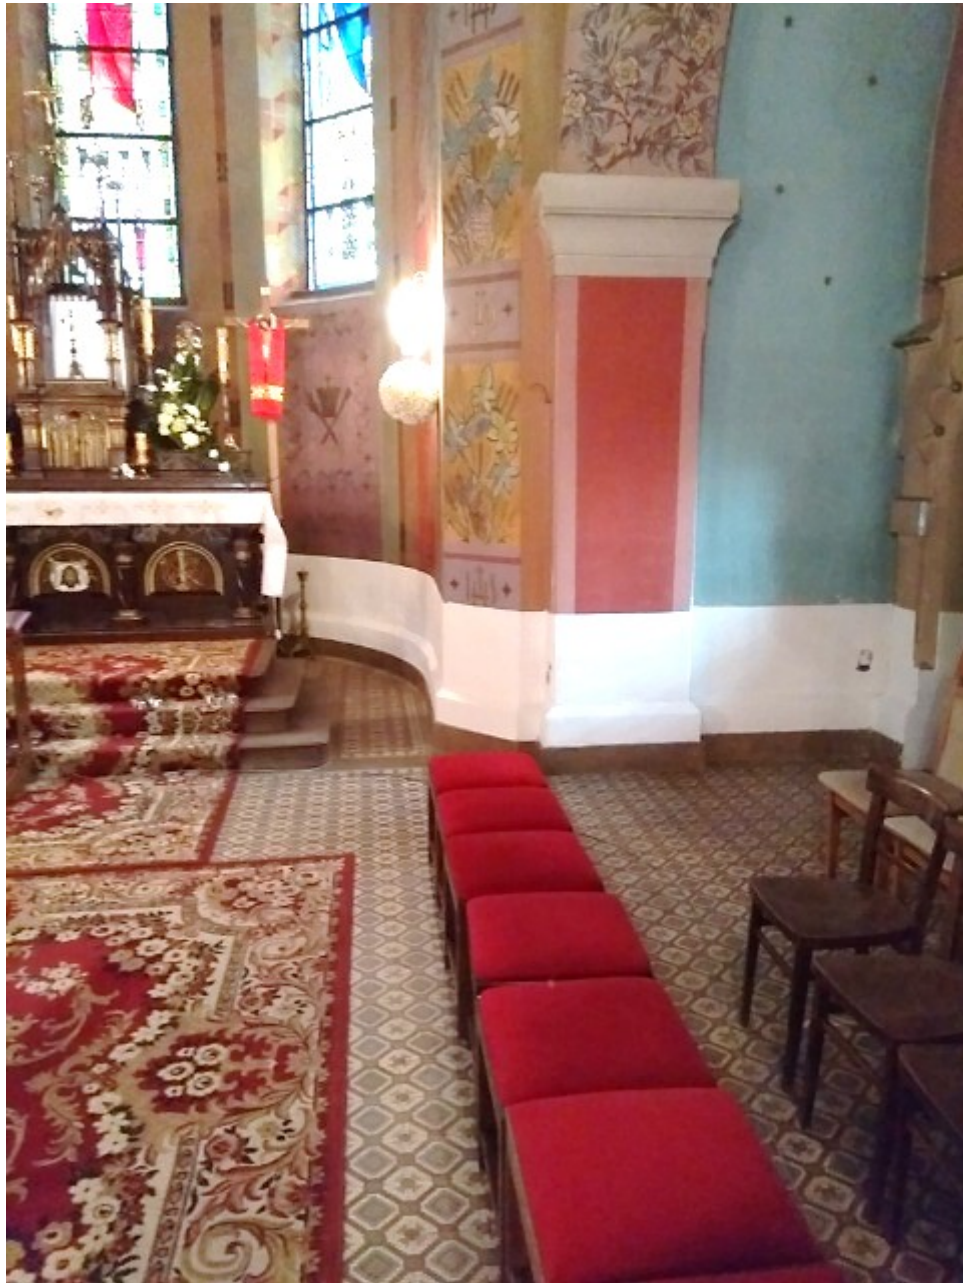
10. Wnętrze kościoła pw. św. Apostołów Piotra i Pawła w Porębie Radlnej  
- prezbiterium strona pd. z wymienionym pasem tynków  
po wykonanej izolacji poziomej

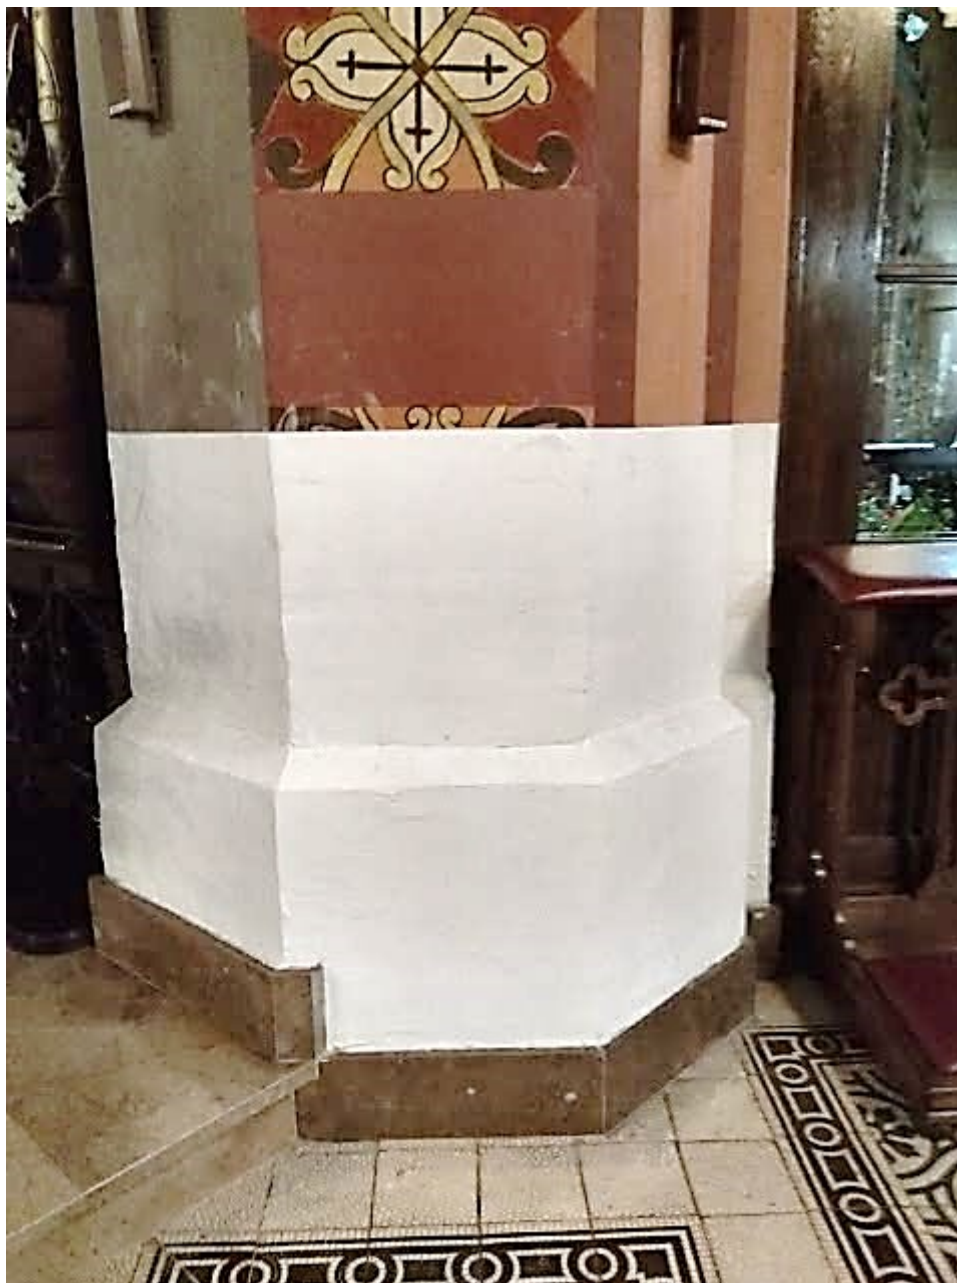
11. Wnętrze kościoła pw. św. Apostołów Piotra i Pawła w Porębie Radnej  
- filar, w przejściu z nawy do transeptu (strona pd.) z wymienionym  
pasem tynków po wykonanej izolacji poziomej
